### Demontage der Auspuffklappe an Suzuki GSXR1000 (mit Umgehung der FI Fehlermeldung im Cockpit)

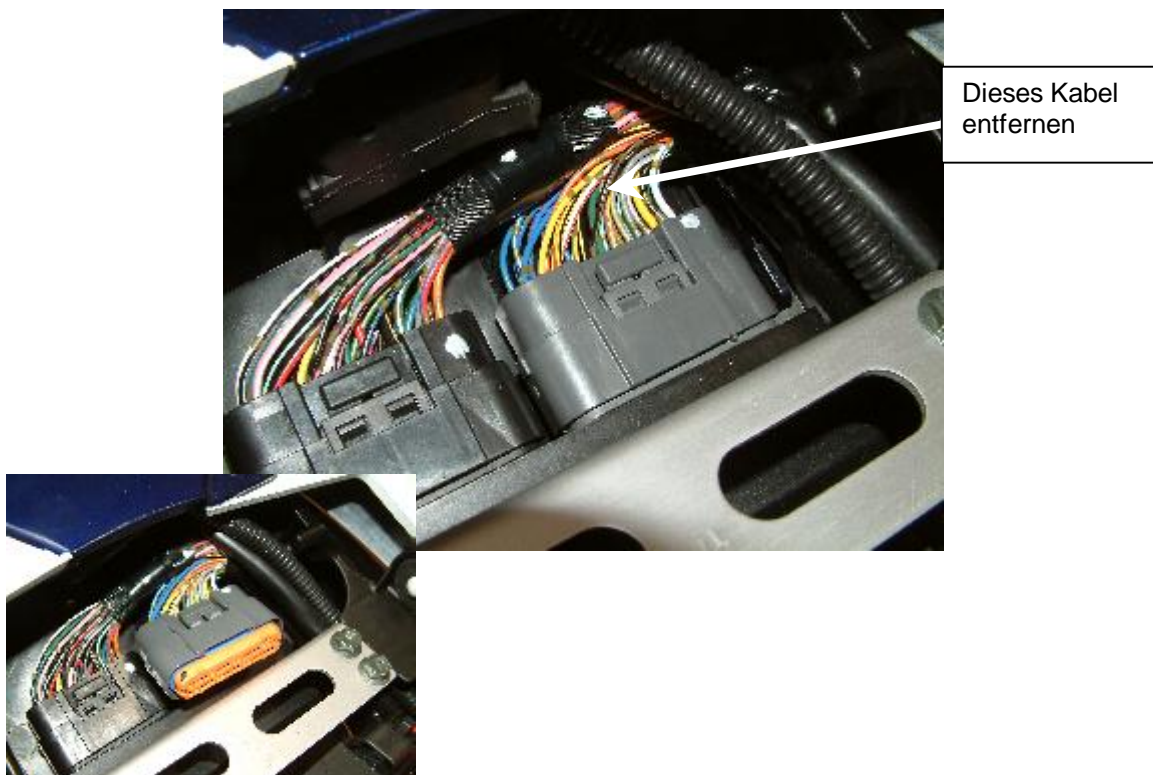
Suchen Sie nun den großen grauen ECU-Stecker unter der Sitzbank (siehe Photo). Entfernen Sie hier den Stecker mit dem braun/schwarzen Kabel. Dieses steckt im 8ten (in Fahrtrichtung gesehen) Loch von links in der oberen Reihe.

Wenn Sie ein Steckerwerkzeug besitzen stecken Sie den ECU Stecker ab, entfernen die orange Abdeckung und lösen das braun/schwarze Kabel. Isolieren Sie dann den Stecker wieder. Bringen Sie dann die orange Abdeckung wieder an und stecken die Steckverbindung wieder zusammen.
